玉川上水遊歩道の地表温度調査から見えること

樹木伐採の影響を考える！

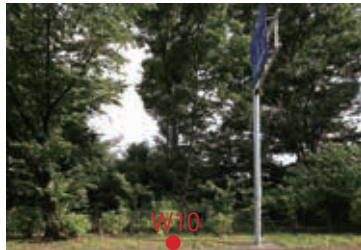
左岸(北側)W10

小金井橋交差点近く、五日市街道沿いに道路標識があるためか、道路側の桜は欠損している。柵内は樹木が生い茂っているが、2017.7.21の遊歩道の地表温度は42.5℃と高かった。ここはH29～31年度にかけて伐採が予定されている。

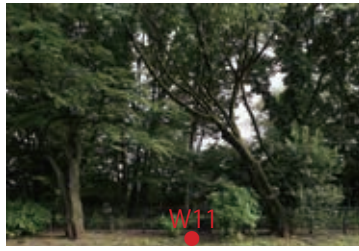
左岸(北側)W11

2017.7.21の遊歩道の地表温度は27.9℃で、W10と比べると14.5℃も低かった。五日市街道に面しているが、測定場所が桜の大木の間だったためと考えられる。ここもやはりH29～31年度にかけて伐採の予定。伐採されると地表温度が高くなると思われる。

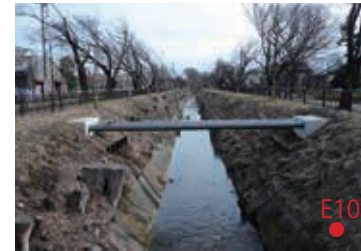
関野橋から下流梶野橋方向を見る(皆伐当時2016.2.22撮影)。モデル地区以降の伐採。桜以外全て伐採され、桜並木を柵内に作る名勝小金井桜(サクラ)復活事業の象徴的な伐採の仕方だった。

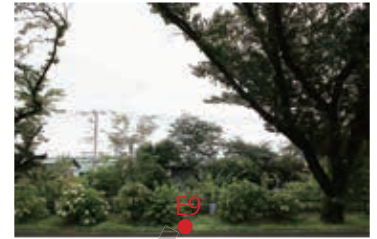
左岸(北側)E9

関野橋と梶野橋間、皆伐された地区。このポイントは道路側に桜の枝が高く伸びている(写真右端)が、柵内の樹木が少ないためか、調査地区全体で最も高く、平均地表温度も最も高い。
